## 14 PĚŠÍ DOPRAVA

### 14.1 PĚŠÍ DOPRAVA – BĚŽNÉ DENNÍ CESTY

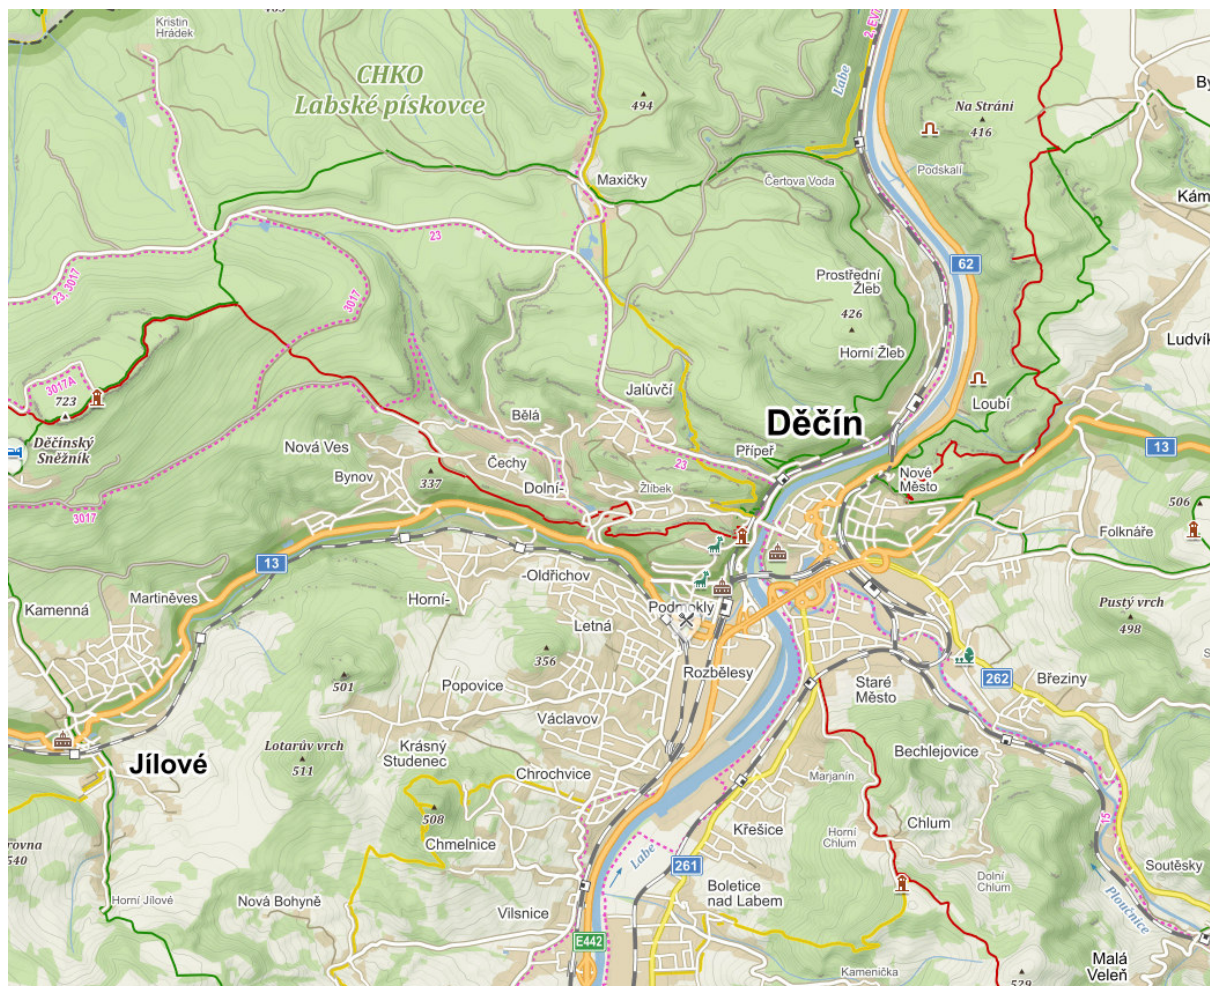
**Obrázek 46 Turistické trasy v Děčíně (zdroj: mapy.cz)**

Děčín XIV - Dolní Žleb a končí u železniční zastávky Čertova voda. Na pravém břehu Labe začíná žlutá trasa v části Děčín XXXII - Boletice nad Labem a směřuje k rozhledně Velký Chlum, kde se napojuje na červenou trasu. Situaci turistických tras na mapě Děčína zobrazuje **Obrázek 46**.

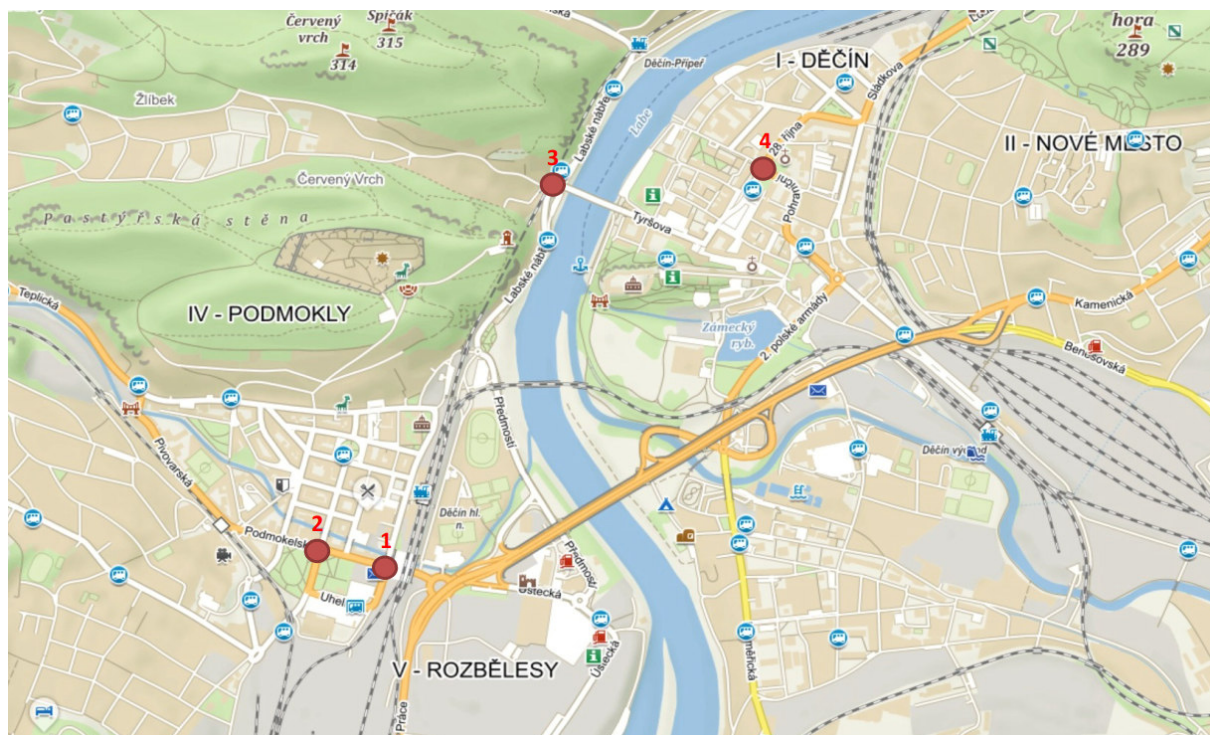
Obrázek 48 Mapa stanovišť průzkumu pěší dopravy

V rámci dopravních průzkumů na křižovatkách byly vyhodnoceny intenzity pěších na přechodech pro chodce vyznačených na [Obrázek 488](#). Sledované období průzkumu bylo od 7 do 19 hodin. V případě místa č. 1 se jednalo o přechod pro chodce v ulici Podmokelská (před poštou), v místě č. 2 byly sledovány přechody na křižovatce Podmokelská × Bezručova, v místě č. 3 byly sledovány přechod pro chodce u Labského mostu na jižní straně křižovatky

a zároveň přejezd pro cyklisty na severní straně křižovatky, sledovány byly také intenzity chodců jdoucích po Labském mostě. V místě č. 4 byly sledovány přechody pro chodce na okružní křižovatce Pohraniční × 28. října.

Výsledky sčítání chodců na vybraných přechodech pro chodce zobrazuje [Tabulka 51](#). Z výsledků sčítání vyplývá, že nejzatíženějším přechodem pro chodce byl ten v ulici Duchcovská (křižovatka Pohraniční × 28.října) s obousměrnou intenzitou 2 186 chodců v období od 7 do 19 hodin. Druhým nejzatíženějším sledovaným přechodem byl přechod v ulici Pohraniční. Zde během průzkumu prošlo 1 589 chodců. Velmi vysoký počet pěších byl též zaznamenán na Tyršově mostě, kde bylo během průzkumu zaznamenáno 1 421 chodců.
